Indsatsrapport for PFAS i og omkring Københavns Lufthavn (CPH)

Koordinerende arbejdsgruppe ved
Dragør Kommune,
Tårnby Kommune og
Københavns Lufthavne A/S
Samlet udkast version 15. marts 2024

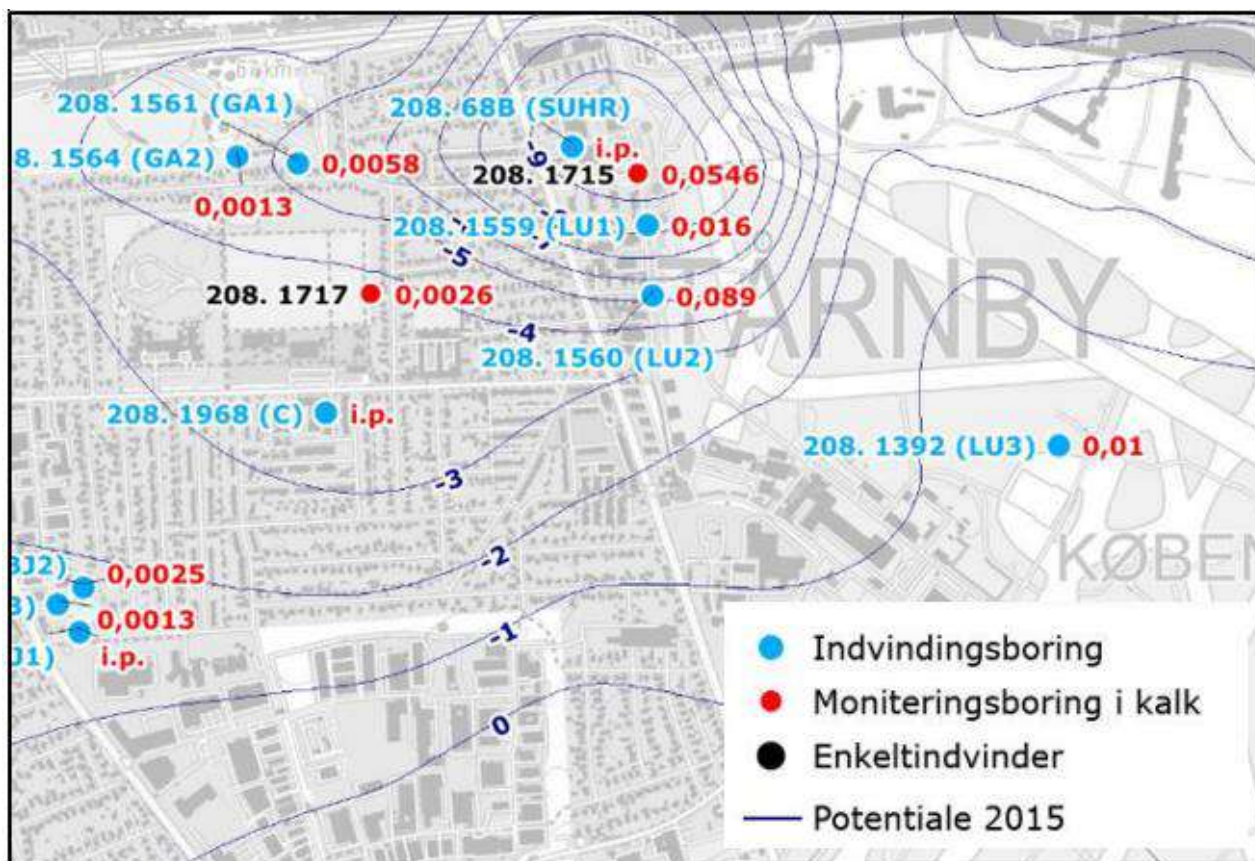
Figur 3: Sum af PFAS-stoffer i µg/l i området ved Tårnby Forsynings kildepladser. [Årsrapport, Tårnby Forsyning 2022](#).

Kilden til forurening i borerne er ikke lokaliseret. I forhold til indvindingsboringerne beliggende på lufthavnens grund ud mod Amager Landevej, så har der ikke været aktiviteter med brandskum i den del af lufthavnen. Der er derimod flere kortlagte (tidligere) virksomheder, der kan have haft aktiviteter, hvor brug af PFAS er sandsynlig. En tidligere asfaltfabrik har haft et brandskumsanlæg, dog er der ikke foretaget undersøgelser for PFAS på grunden.

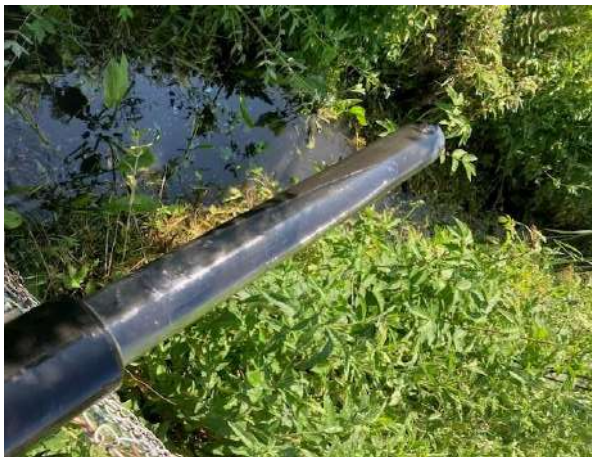
HM144: Ca. 15 cm vand og 5 cm sediment.

Gruset sediment ved udløb til Hovedgrøften, og svært at danne en prop i kajakrøret. En lille smule olie på vandoverfladen ved kontakt med sedimentet.

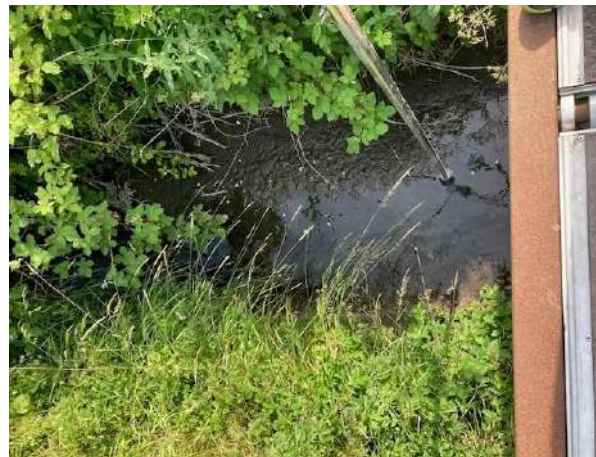
HB-bund: Ca. 10-12 cm vand og 3-4 cm sediment.

Der kunne ikke dannes en prop i kajakrøret, og sedimentet er i stedet skrabet af den intakte hårde bund. Oliefilm på vandet ved forstyrrelse af sediment. Der løber en vej hen over vandløbet her, så olien kan også komme derfra.

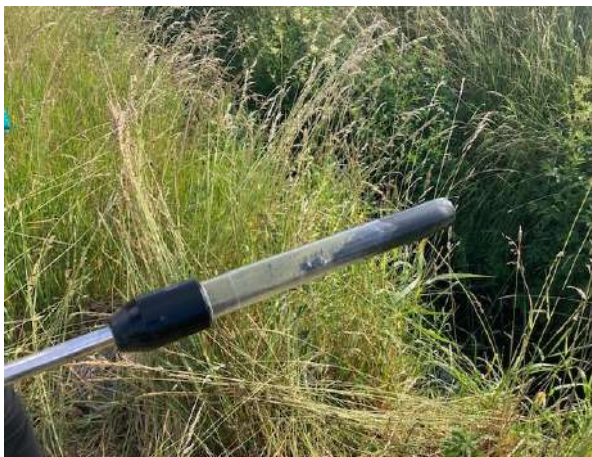
HE-bund: 25-30 cm vand og 12-15 cm sediment.

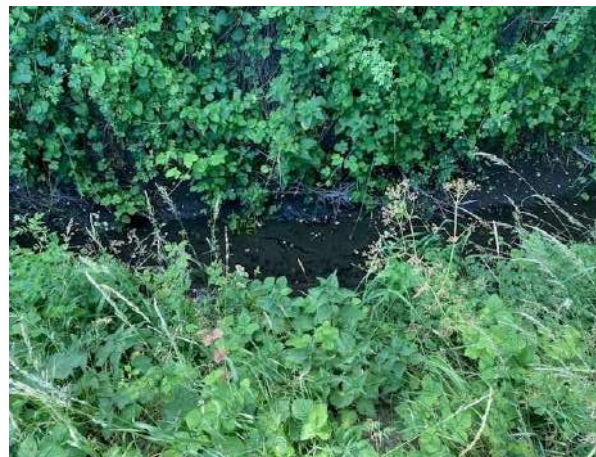
HEX: 10 cm vand og ca. 20 cm sediment.

Der kunne ikke dannes en prop i kajakrøret, og de øverste 15 cm sediment er udtaget med skovl her.

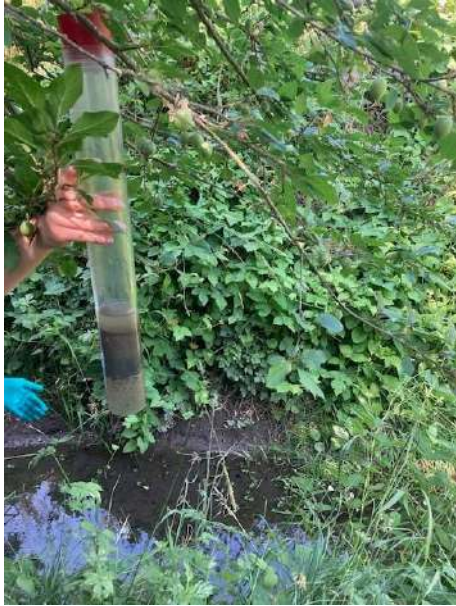
HN: 5 cm vand og 5-20 cm sediment
Sedimentlag særlig tykt i midten af vandløbet.

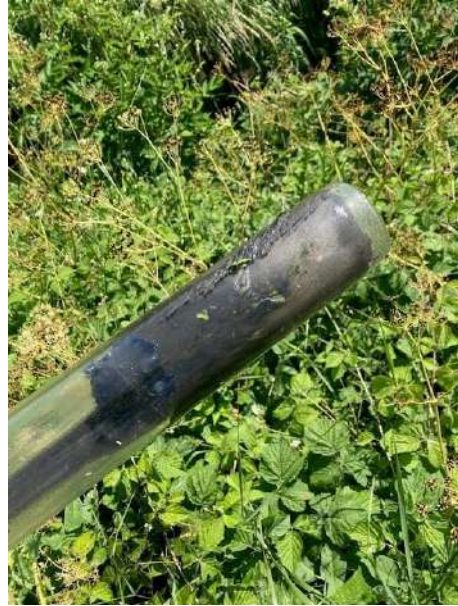
HD: 10-15 cm vand og ca. 15 cm sediment.

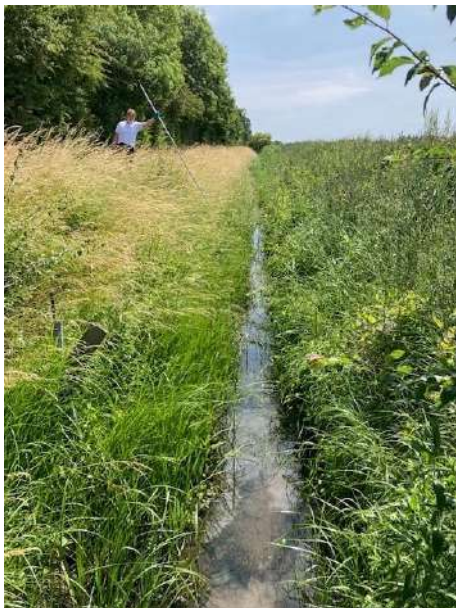
HF: 10 cm vand og ca. 15 cm sediment.
Der kunne ikke dannes prop med kajakrøret, og prøven er derfor udtaget med skovl.

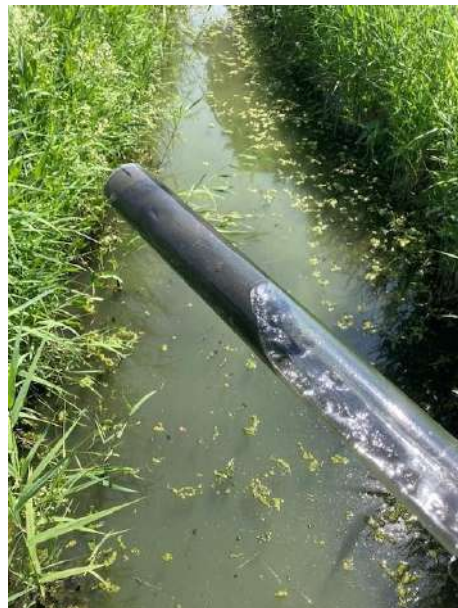
HU-bund: 25-30 cm vand og ca. 20 cm sediment.
